ÖZTEK
MİMARLIK

Boğaziçi'nde Ahşap Yalı Restorasyonu

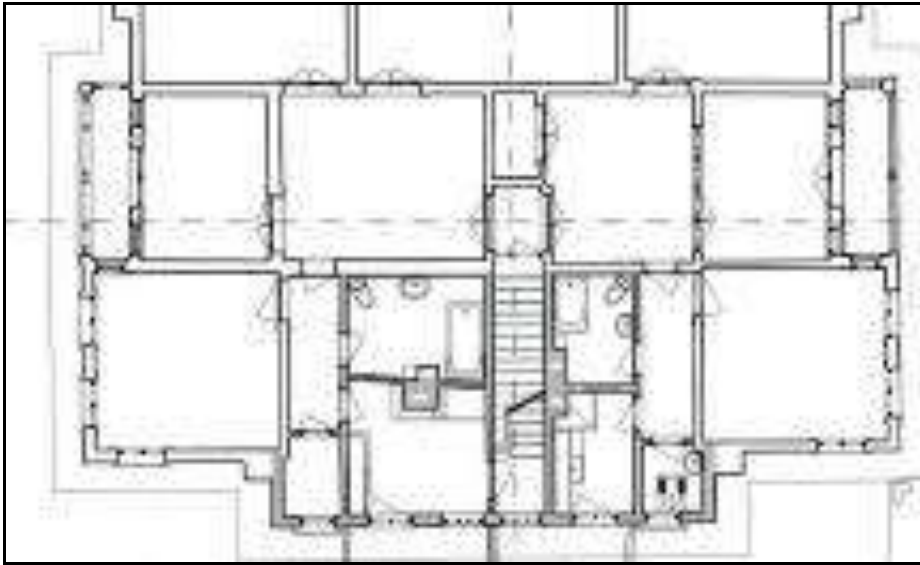
Plandan alınmış bölümde taralı alanlar betonarme yapım sistemi ve tuğla duvarlı bölümleri göstermektedir.

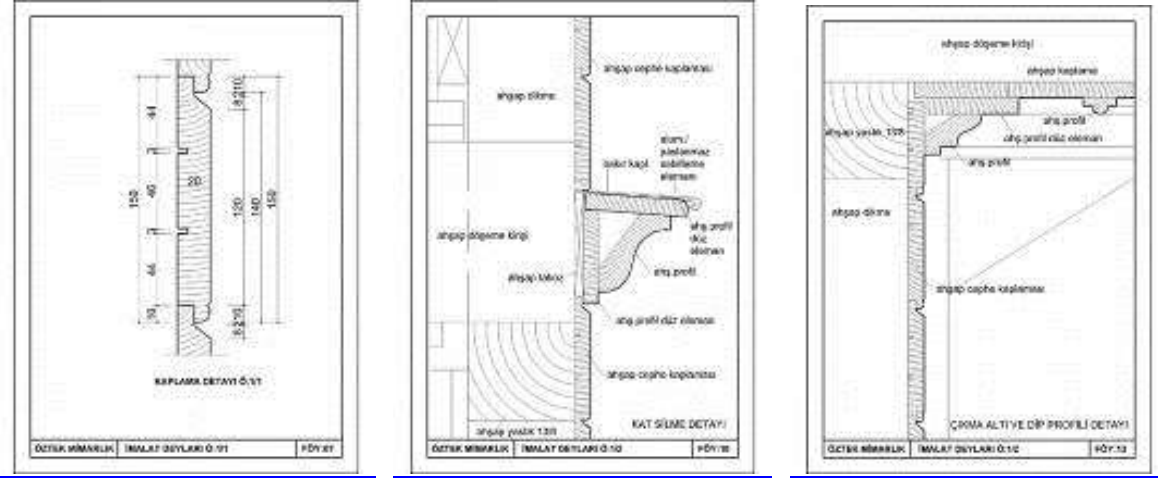
zamanda ahşap yüklenicileri fiyat teklifi verebilmek için de talep ettiler. Uygulama detaylarını hazırlarken yerinde en iyi korunmuş elemanlardan faydalandık. Hatta bazıları sökülüp boyası temizlendi ve kesit alındı.

Boya ve macun katmanları yüzünden profiller oldukça bozulmuş olduğu halde restorasyon projesi için hazırladığımız detaylarda az bir hata yaptığımızı gördük. Elimizdeki temizlenmiş örneklerle tüm detayları imalat detaylarına göre yeniledik.

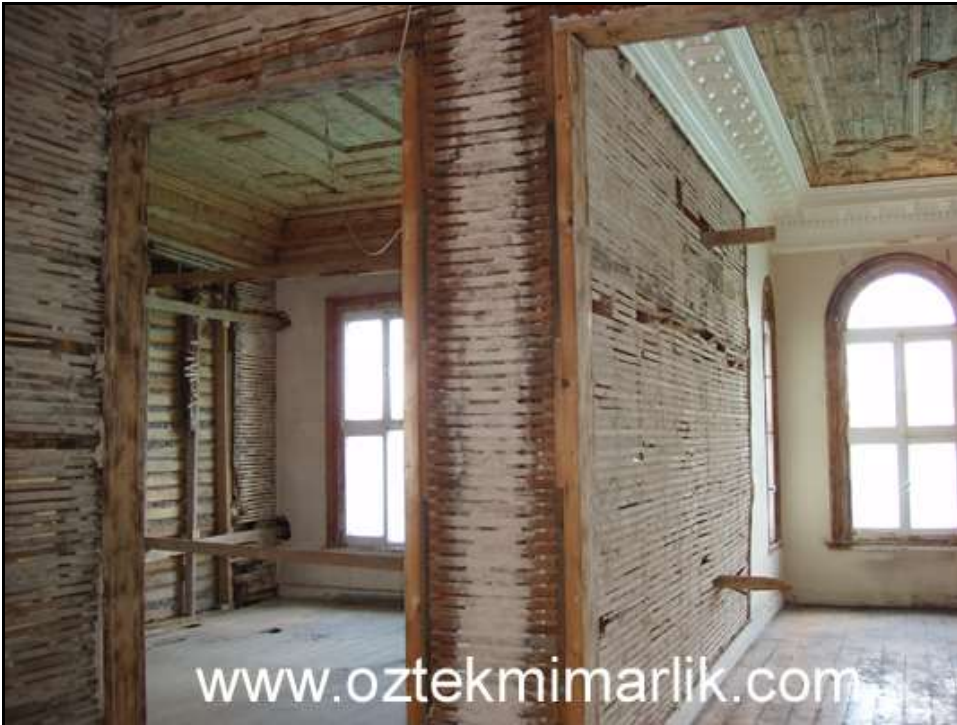
Bina taşıyıcı anlamda desteklendikten sonra aynı mekanın sıvalarının tamamen sökülmüş durumu. Tavan boyaları da tamamen temizlenmiş. Eski mal sahibinin bu tavanın bezli olduğu ile ilgili anlattıklarına karşın bez kalıntısı bulamadık.

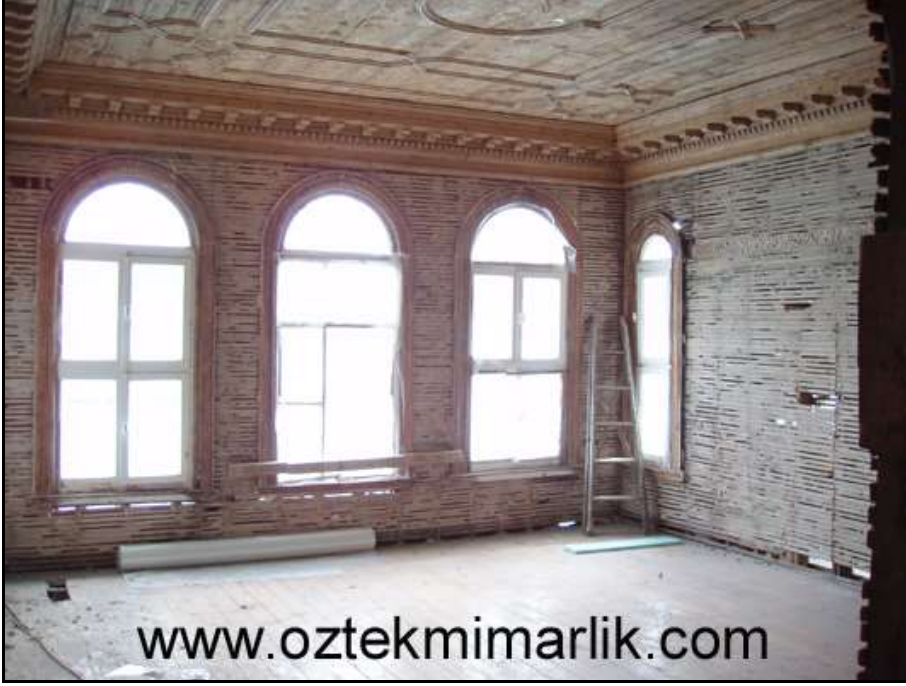
Bu fotoğrafta bağdadi çıtalarının yanında pencere doğramalarının ne kadar değiştirildiği de görülebilir.

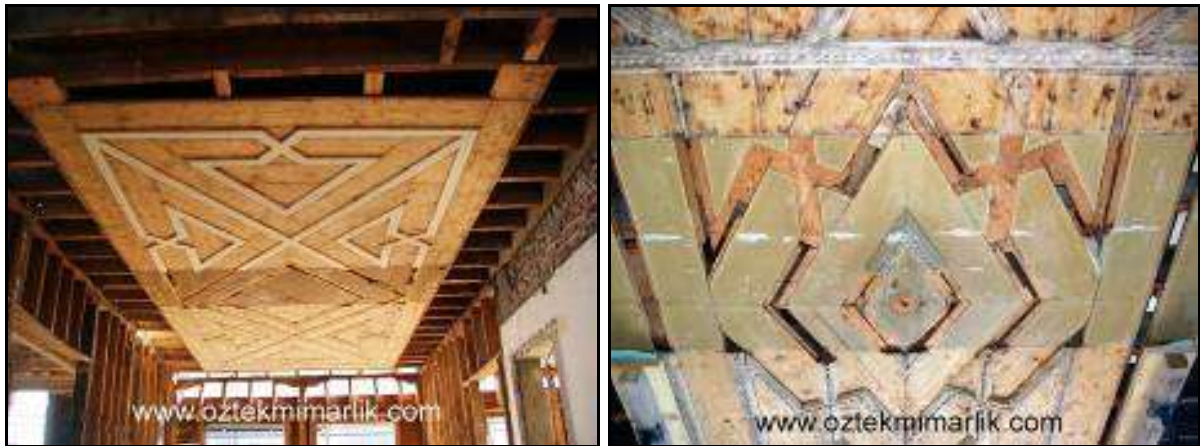
Bu fotoğrafta duvarlar ve diğer ekler kaldırılınca ortaya çıkan tavan görünüyor. Restitüsyon projesinde çizilmiş tavan şeması tamamen doğru çıktı.

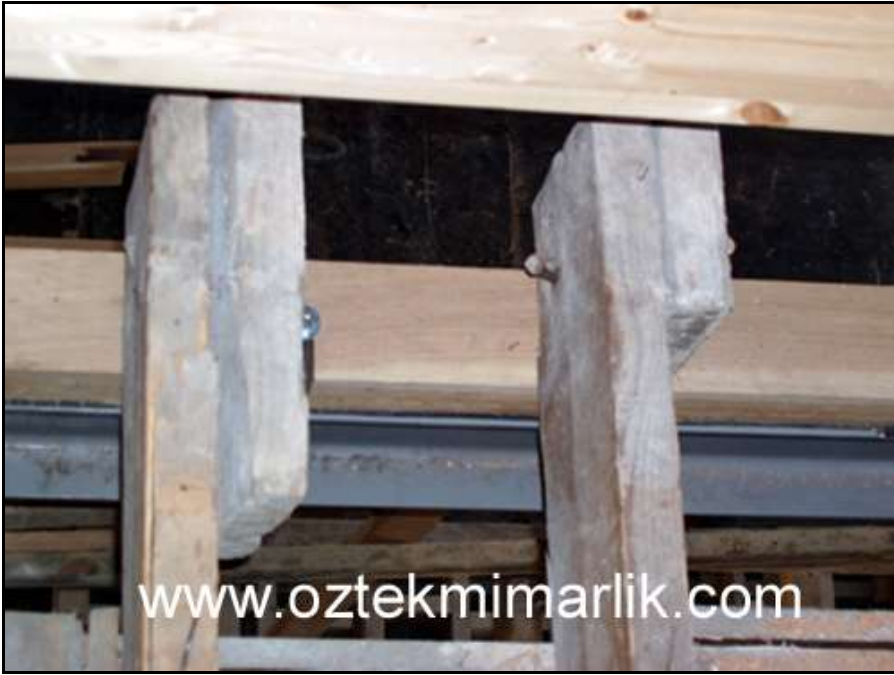
Döşemeleri restore ederken olabildiğince yerinde koruduk. Bu şekilde tavanları da korumuş olduk. Bu fotoğrafta yerinde tutulan ama yeni kirişlerle desteklenmiş ve tesviye edilmiş bir döşeme görülüyor. Bu çalışmanın asıl amacı özgün döşemeyi sökmeden, yastığa oturan kafalarının bir bölümü çürümüş kirişleri desteklemek. Eski ve yeni elemanlar renklerinden ayıredilebilir.

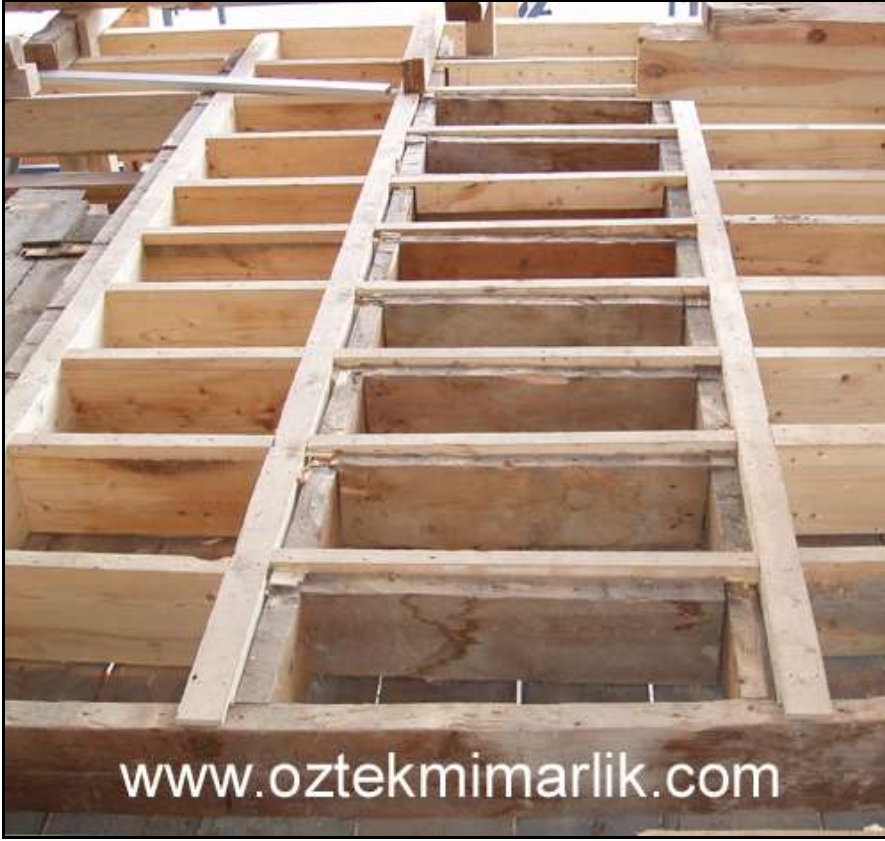
Poyraz duvarı olarak tanımladığım kuzeybatı duvarına bakan döşeme kirişlerini tamamen yenilememiz gerekti. Bu duvara oturan döşeme kirişleri yerinde korunamayacak kadar bozulmuştu. Hatta döşemeleri açınca, bu nedenle bir dönem bu kirişlere ek kirişler çakılmış olduğunu gördük. (Bir tanesini örnek olarak kırmızı ile işaretledim.) Bu fotoğrafta kuzeybatı cephesi solda, yani kiriş başları bu cephedeki konstrüksiyona oturuyor.

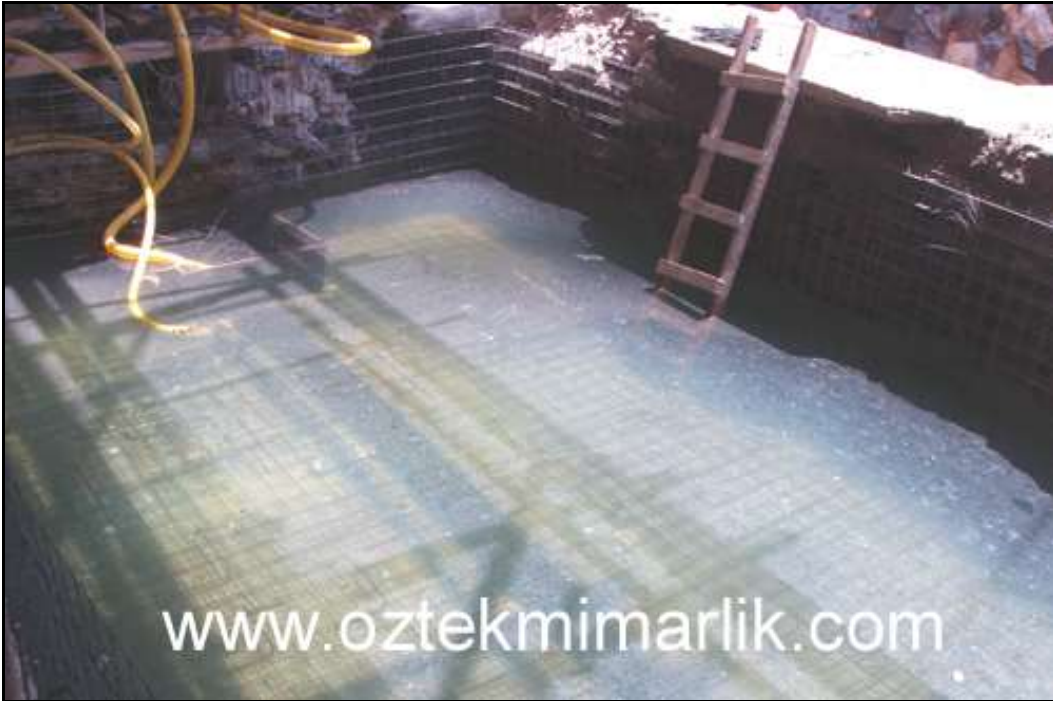
Ancak yeniden yapılacak bölümde temel iyi bir yalıtımın içine oturtuldu. Yalıtımdan önce grobeton ve devamında koruma perdesi döküldü. Temel yalıtımında uygulanan teknik tüm temeli bir tür havuz içine alma mantığına dayanıyor. Önce bir koruma havuzu ile gelen su durduruluyor, sonra bunun içine yalıtım yapılıyor (2 kat sürme + keçe + bohçalama tip yalıtım PVC membran + koruyucu levhalar) yalıtım tamamlandıktan sonra da içine betonarme temel imalatı yapıldı. Fotoğrafta grobeton ve koruma perdesi için donatılar döşenmiş durumda...

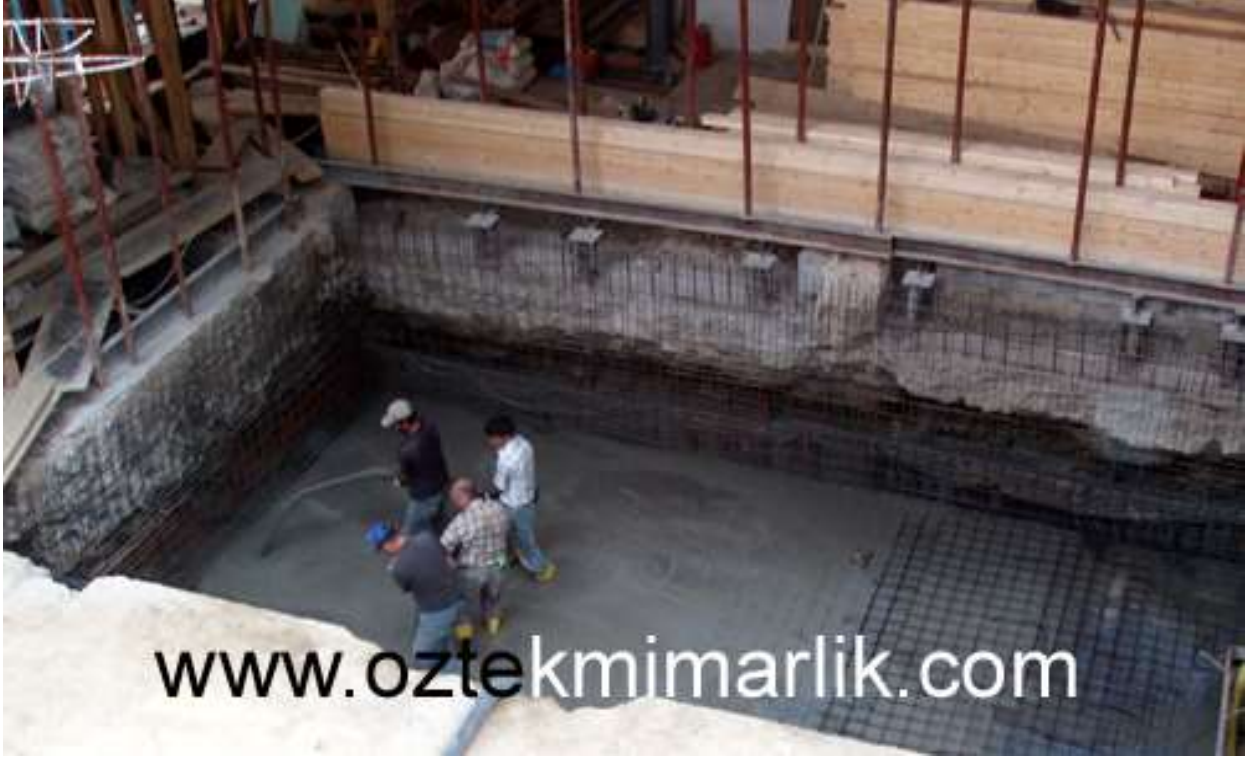
Koruma perdesi imalatı

Koruma perdesi ve grobeton için çesan demiri döşenmiş, fotoğrafta grobeton dökülüyor. Grobeton suyun içine döküldüğü için suda donan özel bir beton cinsi kullanılıyor.

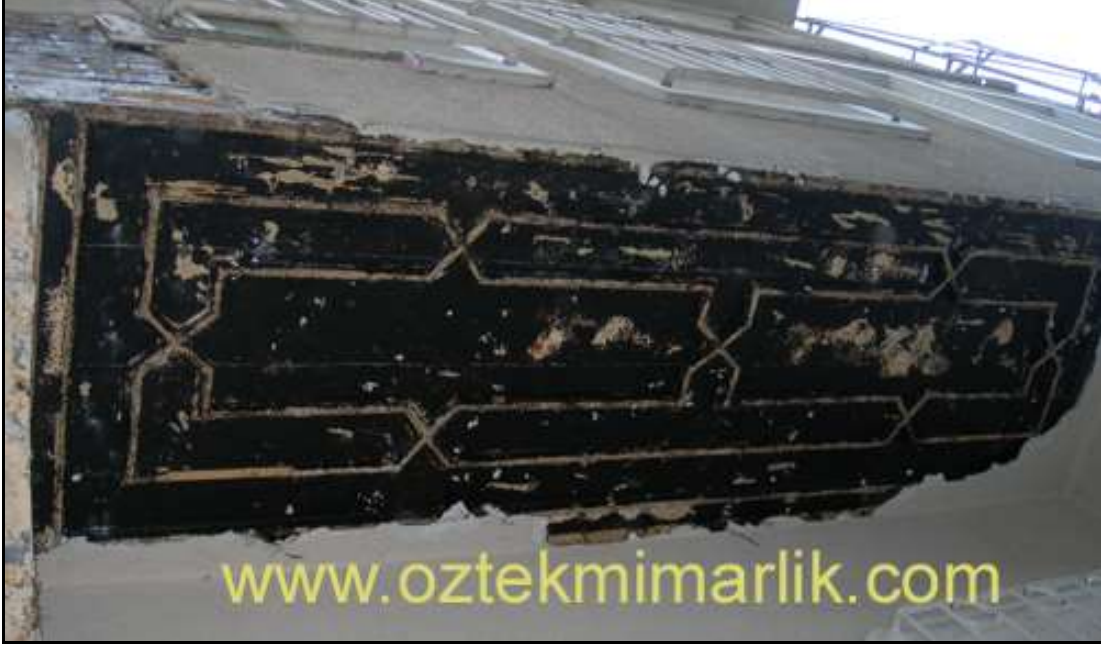
Benzer bir örnek olarak diğerk çıkma altının sıva sökümünden sonraki durumu.

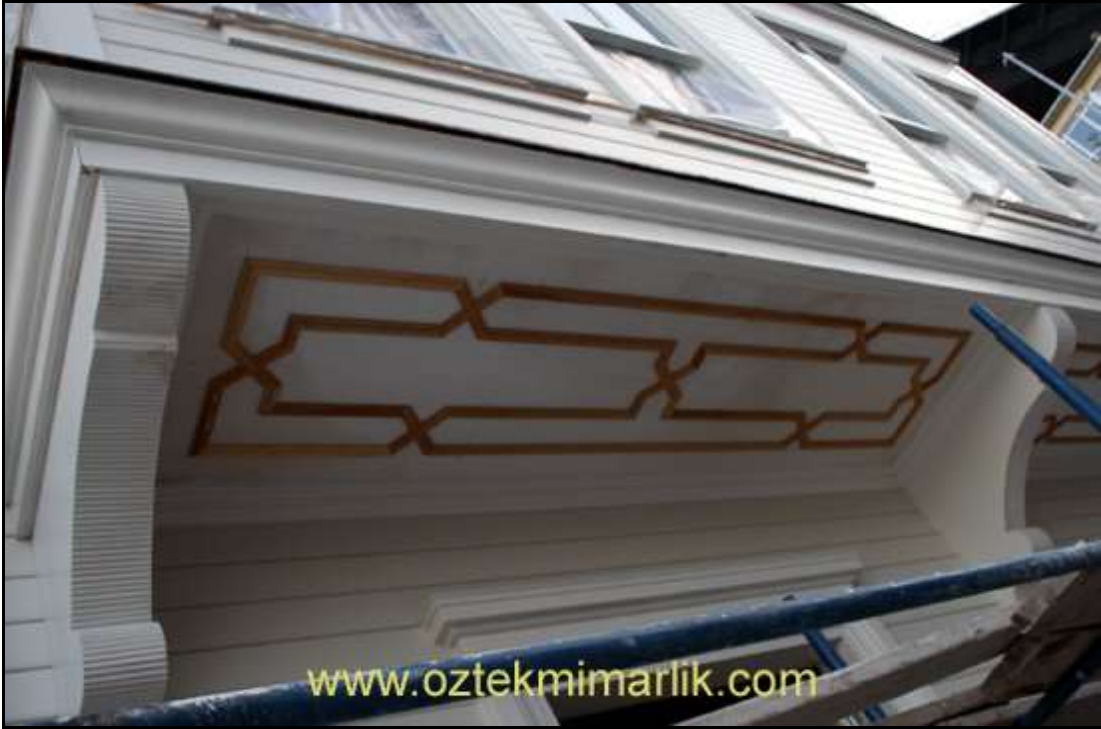
Ve imalat tamamlandıktan sonra.

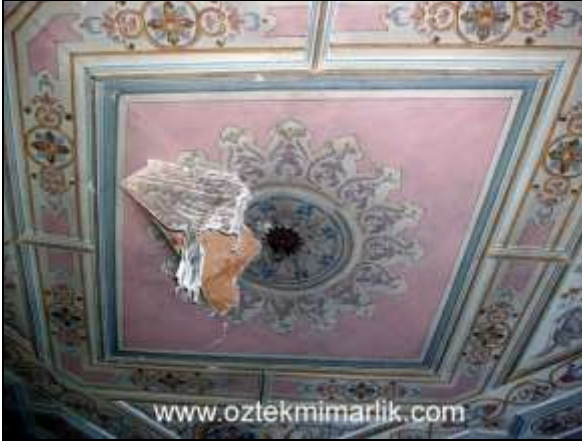
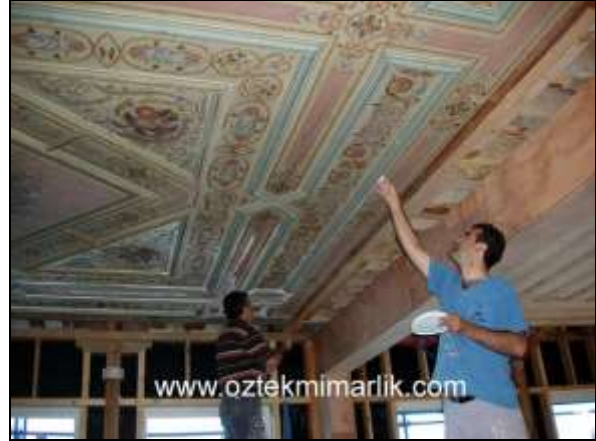
Kalemişi tavan binanın günümüze ulaşmış özgün parçalarının en önemlilerinden biriydi. İnşaat sırasında da yerinde korundu. Ancak tavan göbeğindeki desen zarar gördü ve köşe profillerinin sökülmesi gerekti.

Tavan restorasyonunda yapılacakları; göbekteki formun yenilenmesi, mevcut desenlerin temizlenmesi ve onarılması olarak sıralayabiliriz.
