ÖZTEK
MİMARLIK

Boğaziçi'nde Ahşap Yalı Restorasyonu

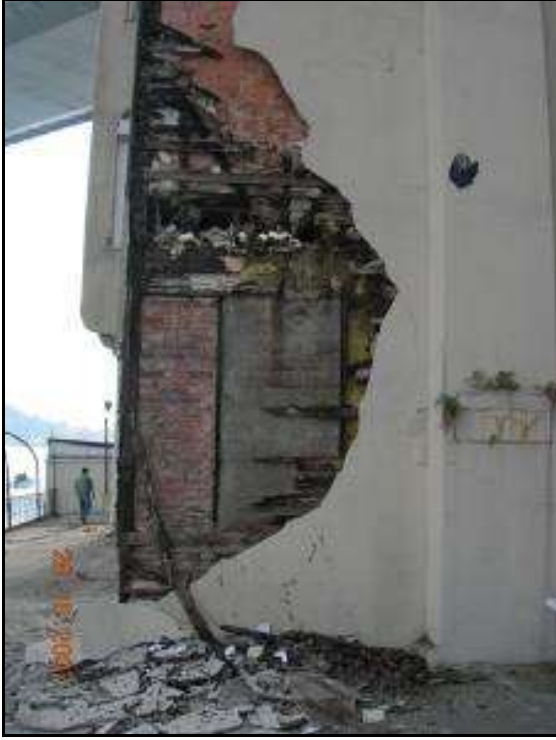
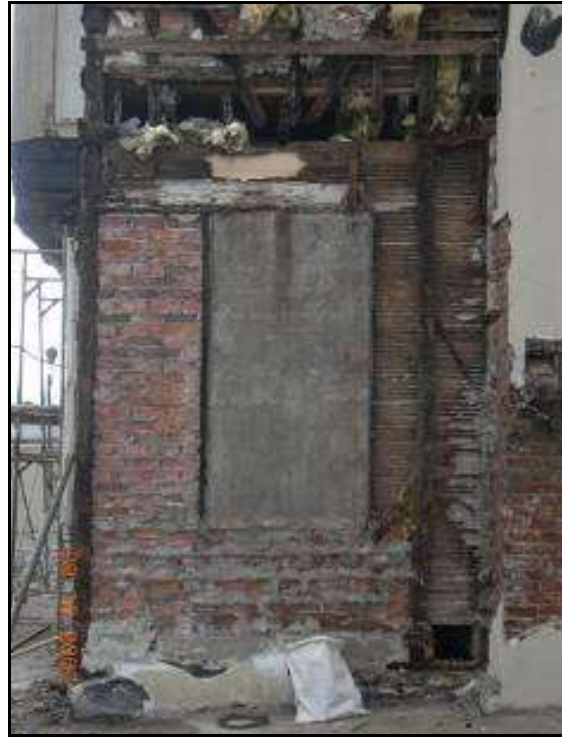
Sıva sökümü yapılırken poyraz cephesinin kaplamalarının tamamen

çürümüş olduğu görüldü ve kaplamaların altındaki konstrüksiyon da ortaya çıkarıldı.

Sonuçta ortaya çıkan ahşap kirişlemelerden, tuğla duvarlardan ve betonarme kirişlerden oluşan bir çorbaydı.

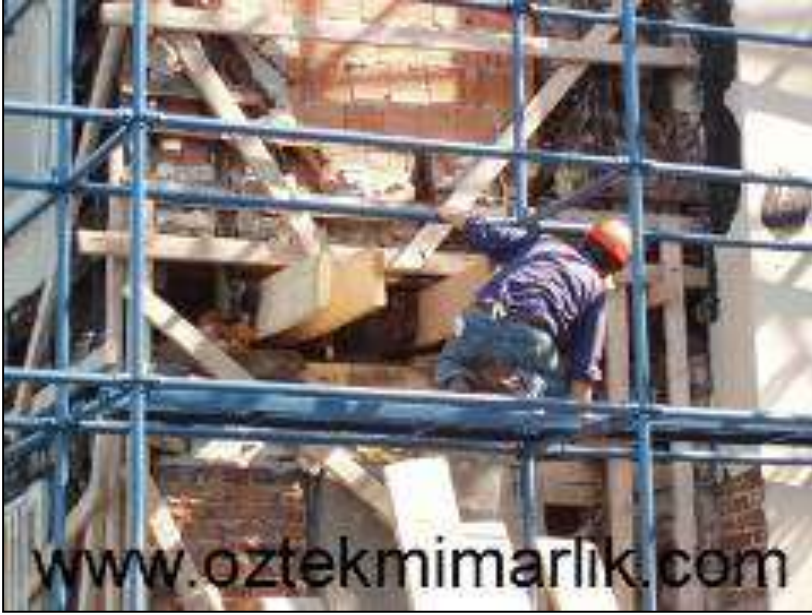
Zemin katta 30 yıl kadar önce pencere kapatılırken yerine yapılmış beton dolgu görülüyor. Bu arada çevresindeki ahşap taşıyıcı kaldırılmış ve tuğla duvar yapılmış. Altında konstrüksiyon başlangıç yastığı ve taş temel duvarı yerine betonarme bir giriş var. Eski malsahiplerinin ifadesine göre 1950lerde yapılmış.

Yanında özgün tuğla baca görünüyor. Deniz cephesinde özgün kaplamalar görünüyor. Bu aşamada üst katların yastıklarından, ya da kiriş altlarından kat döşemeleri askıya alındı. Yeni görünümlü keresteler bu geçici askıya ait.

Detayda çürümüş birinci kat döşeme kirişlerinin yanına konmuş geçici kirişleri ve diğer karmaşık askı keresteleri görünüyor.

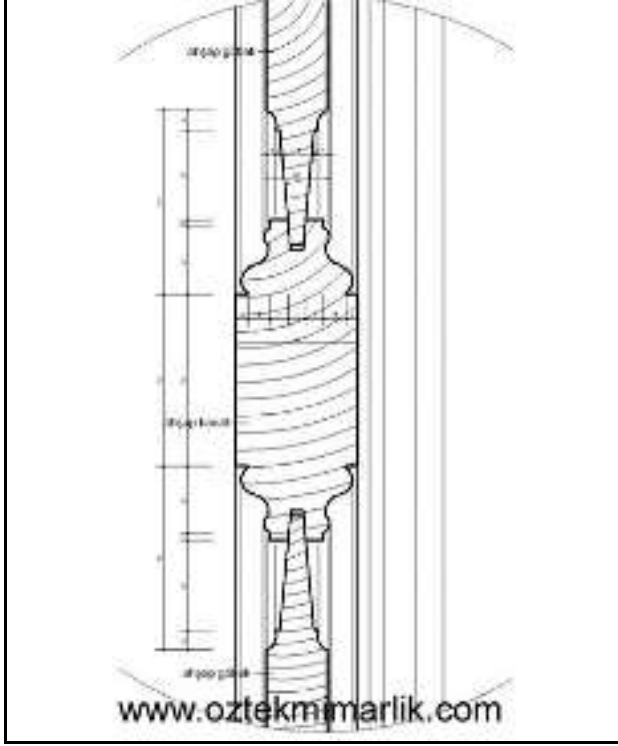
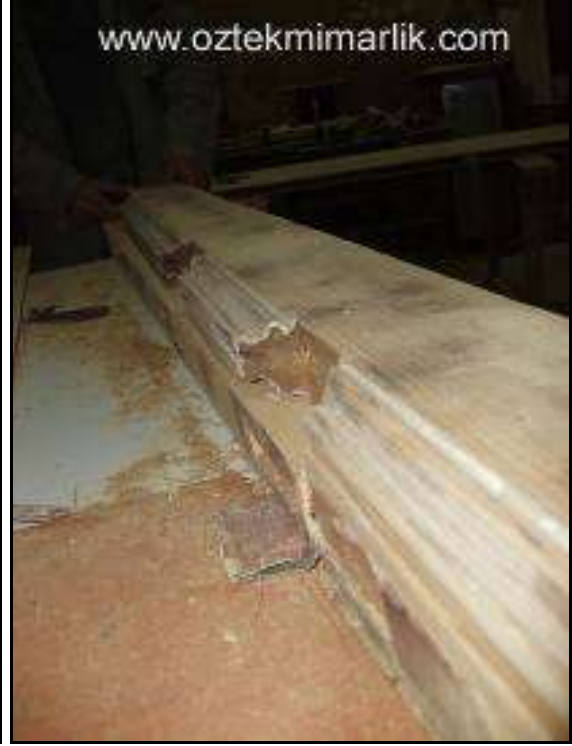
Serenin yandan grn ve kanat gbekleri.

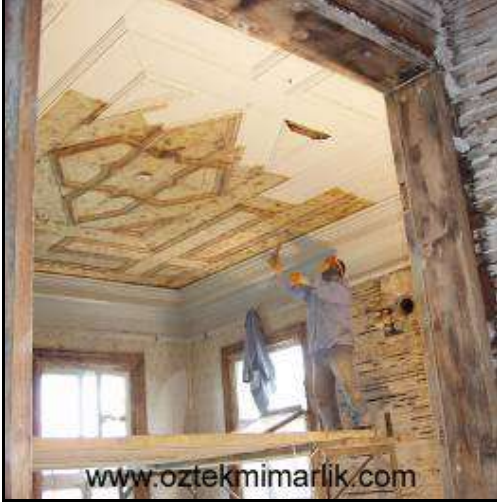
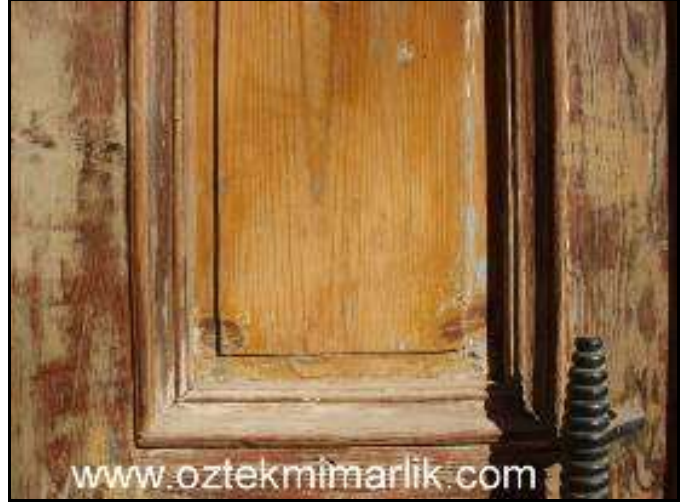
Yalıda sıva sökümü, boya sökümü ve askılıma devam ediyor. Tüm ahşap tavanlar yerinde korunacağı için boya sökümü yapıldı. Boya sökümünde kimyasal değil fiziksel bir yöntem kullanıyoruz. Boya söken ısı tabancaları ile boya kalkıyor, daha sonra kolaylıkla soyuluyor. Burada spatula kazıma için değil temizlemek için kullanılmakta. Bina giriş kapısının boyası sökülmüş durumunda özgün kerestesi görünüyor:

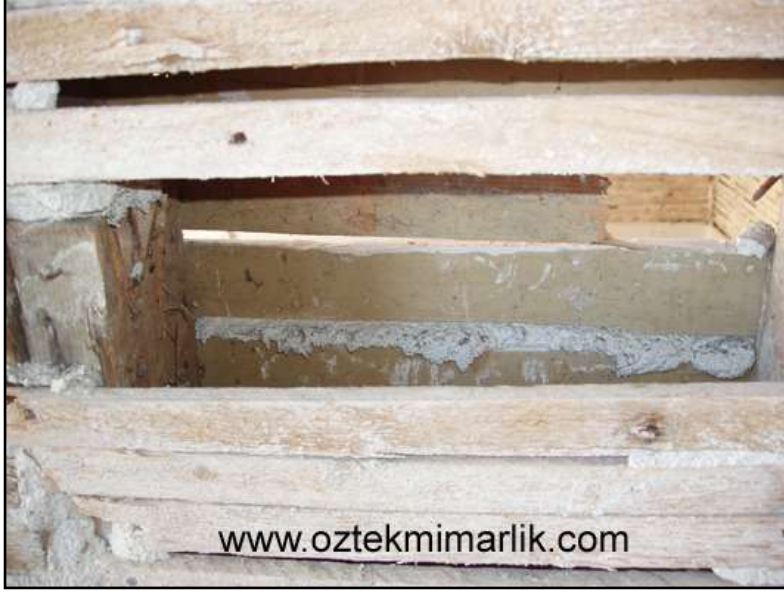
Bağdadi çitası olarak binanın eski elemanlarının kullanıldığına şıkça rastlamışızdır. Burada önde bağdadi sıvası sökülmüş bir yüzey, arkada ise bağdadi sıvası kısmen sökülmüş arka duvar görülüyor. Bu duvarın ahşap çitalarının yapının eski kaplamalarından yapıldığı boyası ve renginden belli. Aynı zamanda sıva ile çita birleşimi de görülebilir.

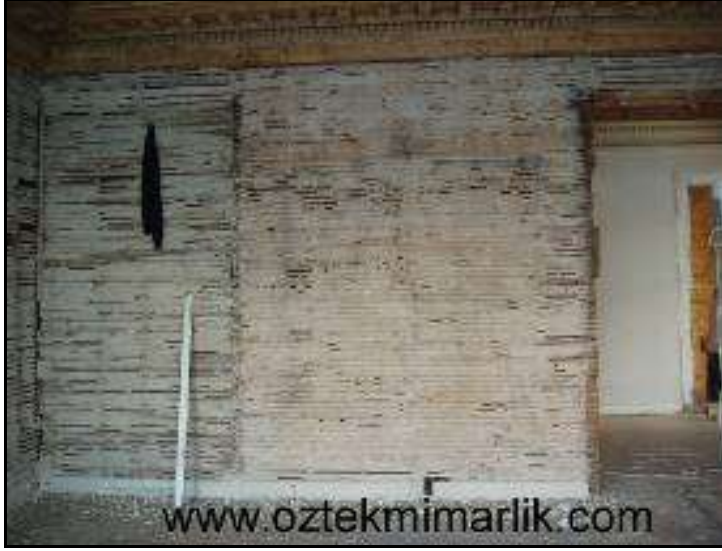
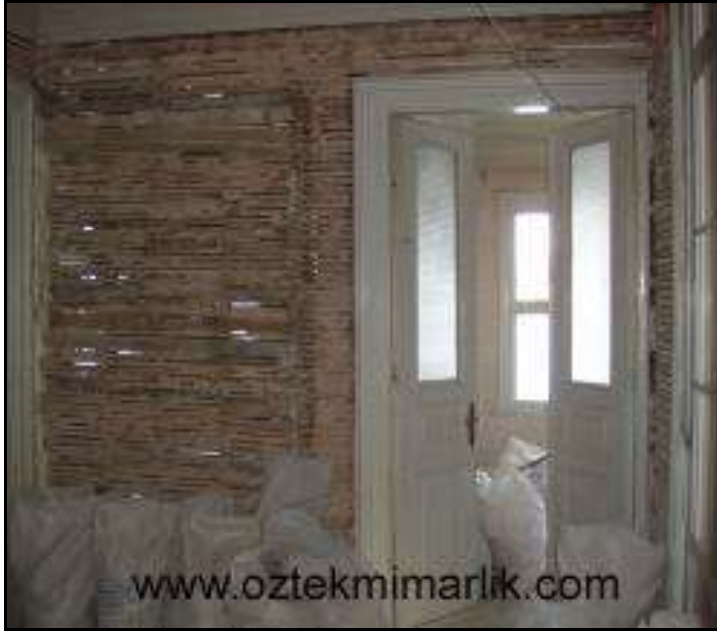
Bu fotoğrafta baş odaya açılan ikinci kapının odadan ve sofadan izi görülüyor. Kapı kaldırılarak yerine bağdadi örülmüş.

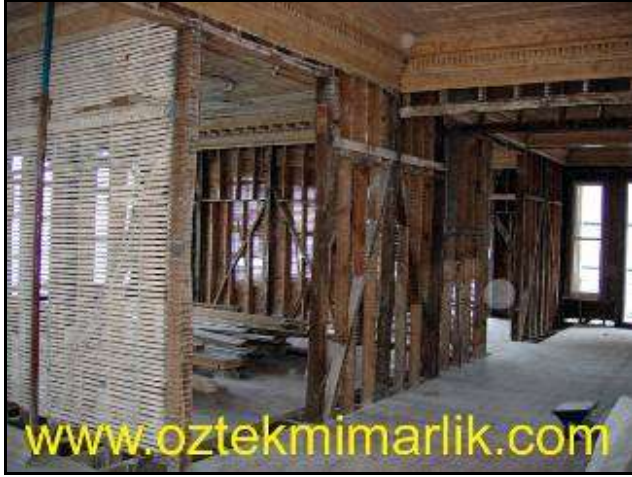
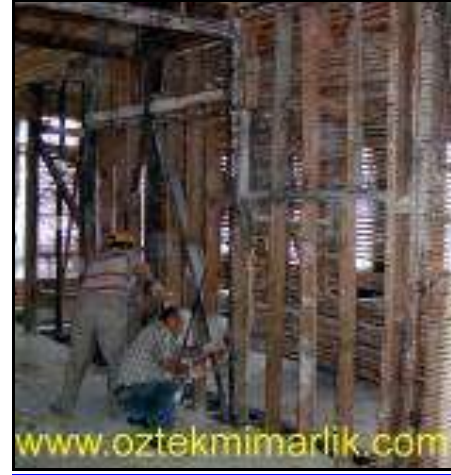
Bu fotoğrafta duvar yüzleri açılmış. Çalışma yapılan duvarda sol parça özgün. Çapraz destekler ve ahşap yataylar binanın özgün konstrüksiyonu ile uyumlu. Sağdaki duvarın konstrüksiyonu ise daha niteliksiz. Çünkü burası aslında önceki bölümde bahsettiğim eskiden kapı boşluğu olan bir alana sonradan yapılmış bir konstrüksiyon; çapraz elemanlar yok, yatay elemanlar olması gerektiği gibi lento kotunda değil.

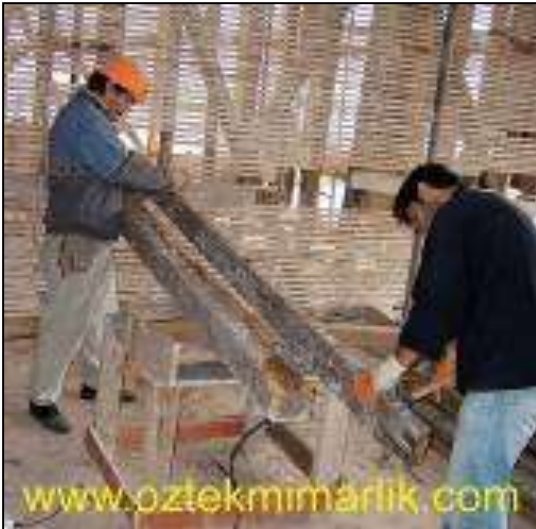
Yerinden sökülmüş bir ana ve ara dikmenin temizlenmesi sırasında; Önce ahşaplardaki çiviler sökülüp temizleniyor. Dikmenin dibinde çürümüş bir alan var. Özgün ana dikmeler genelde iyi silinmemiştir. Tam boyutlandırılmaz ya da şekillendirilmezler. Bu yapının ana dikmeleri diğer birçoklarında rastladığımız gibi meşe. Ara dikmeler ise çam. Bu fotoğrafta ikisi de özgün olduğu halde meşe ana dikmenin tam boyutlandırılmamış, ara dikmeler ise tam boyutlandırılmış olduğu görülebiliyor. (Şekil olarak biçimsiz ya da dikdörtgen kesitli anlamında)

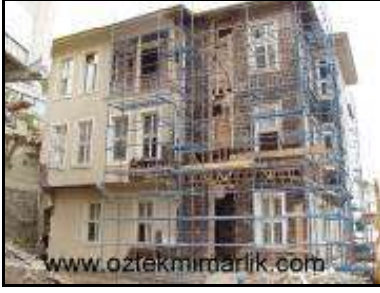
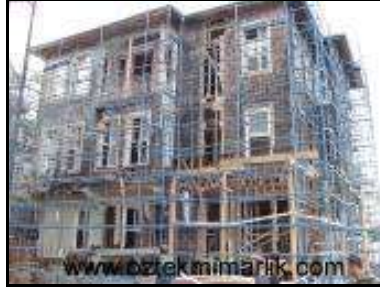
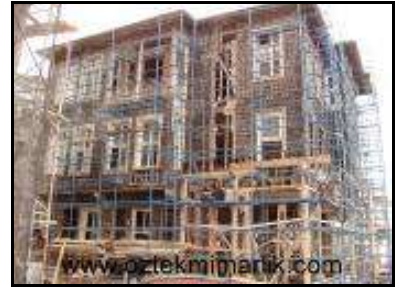
Yalıda özellikle dış duvarların sıvanarak boğulması hem kaplamanın hem de konstrüksiyonun büyük ölçüde kullanılamaz hale gelmesine neden olmuş. Taşıyıcılar açılınca, büyük ölçüde yenilenmeleri gerektiği ortaya çıktı. Bu nedenle yenilemeden önce taşıyıcı sistemin de rölövesi alındı ve yenileme projesi hazırlandı. Kotlar ve ölçüler belirlendi.

Bu fotoğraflarda aşama aşama sıva sökümü ve konstrüksiyona yapılan müdahale görülüyor: Balkon ile pencereler arasında ortaya çıkmış alan baca arkası. Tuğla baca söküldükten sonra altından yer yer kaplamasız alanlar çıktı.

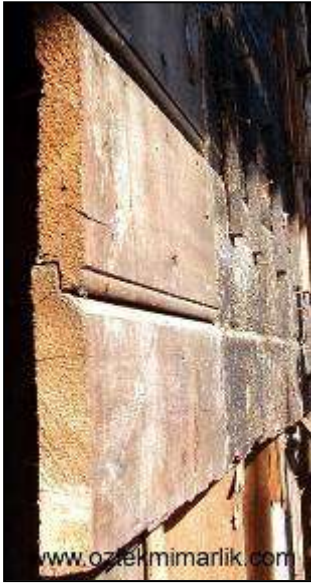
Özgün cephe kaplaması... Önde görünen alan sıvanmamış, devamındaki siyah alan ise siva altından çıkan kaplama. Büyük olasılıkla sıvamadan önce ahşap cepheye

petrol bazlı bir yalıtım sürülmüş. Kaplamanın üzerinde siva için çakılmış çiteler var. Özgün ahşap cephe kaplaması ne yazık ki beklediğimizden daha az nitelikli çıktı. Biz geçme detayında daha çok profil olmasını, kaplamaların da daha yüksek olmalarının bekliyorduk.

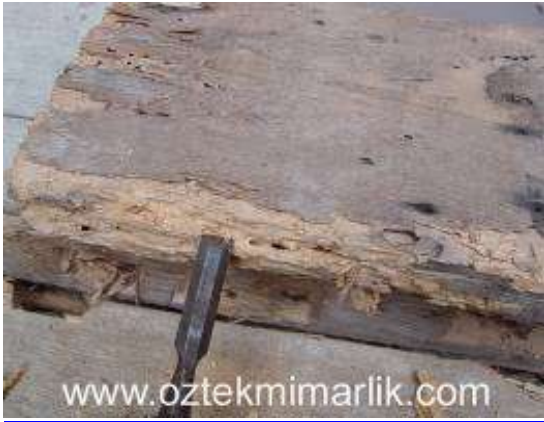
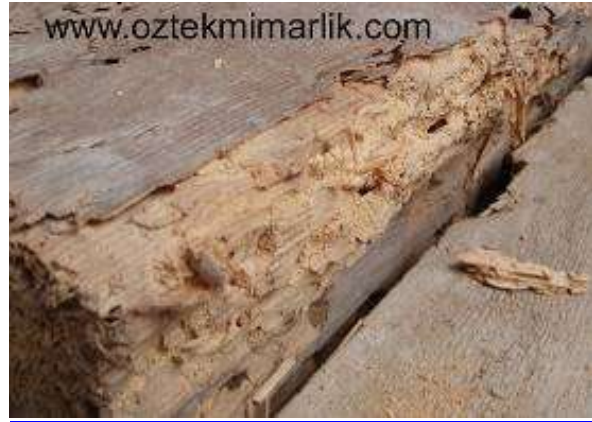
Kirişin üzerinde bol miktarda kurt deliği görülüyor. Ağacın bünyesine yerleşmiş kurtları temizlemenin en iyi yolu daldırma emprenye tekniğidir. Ağacı emprenye tankına daldırdığımızda deliklerin içindeki kurtları dışarı çıkararak ya da içeride yokedilebiliriz.

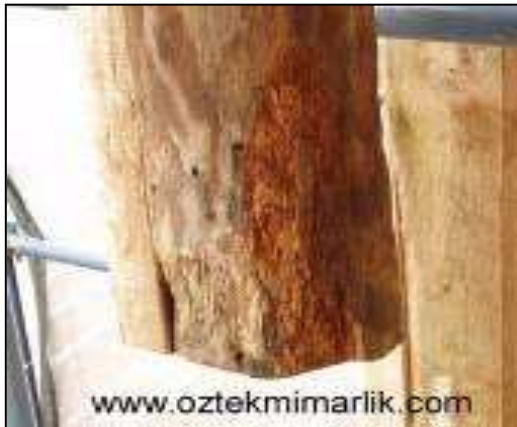
Aynı alanın yakından görünüşü; ağaç bozulmuş iyice kumlaşmış. Böyle bir alanı kurtarmamızın imkanı yok. Bu bozulmanın sonuna kadar gidip temizlememiz gerekir.

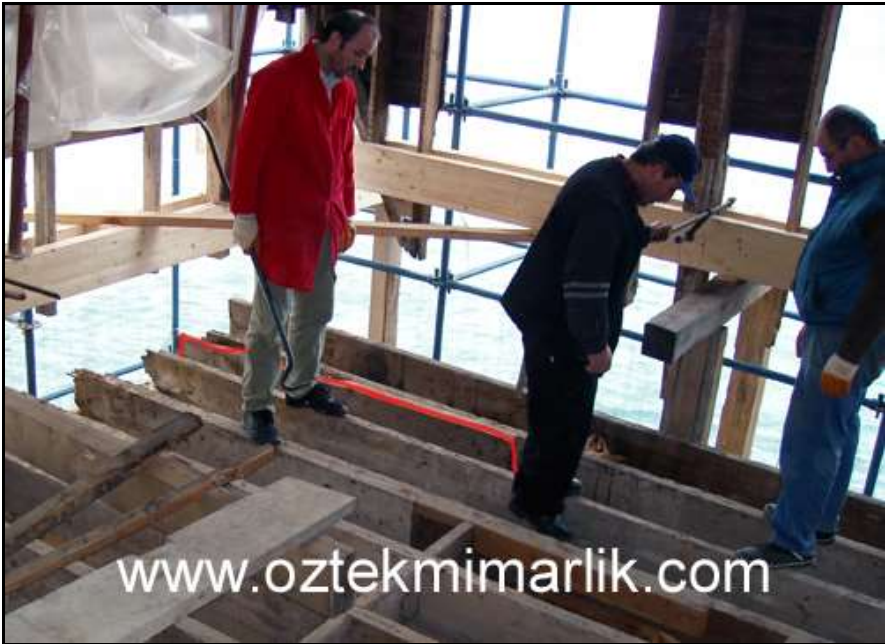
Poyraz duvarı olarak tanımladığım kuzeybatı duvarına bakan döşeme kirişlerini tamamen yenilememiz gerekti. Bu duvara oturan döşeme kirişleri yerinde korunamayacak kadar bozulmuştu. Hatta döşemeleri açınca, bu nedenle bir dönem bu kirişlere ek kirişler çakılmış olduğunu gördük. (Bir tanesini örnek olarak kırmızı ile işaretledim.) Bu fotoğrafta kuzeybatı cephesi solda, yani kiriş başları bu cephedeki konstrüksiyona oturuyor.

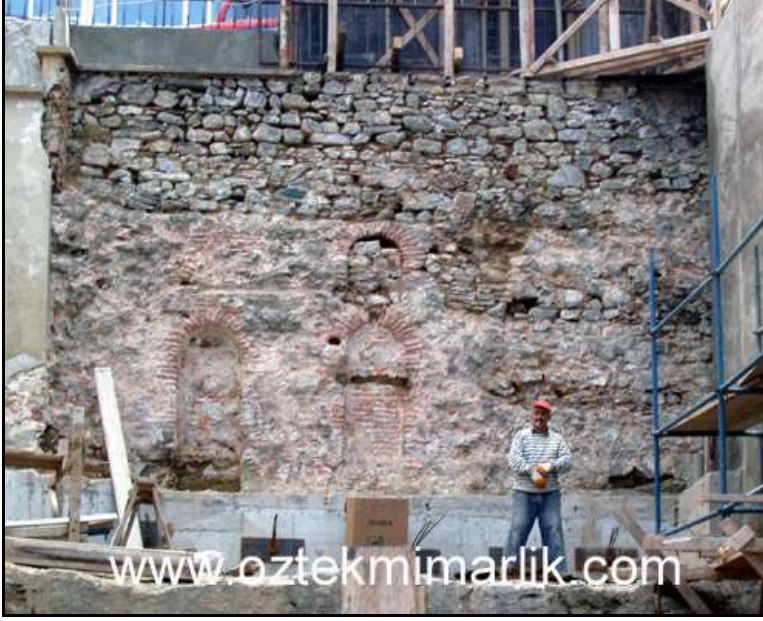
Temizlenmiş Tarihi Duvar

Henüz sağlamlaştırma ve onarım yapılmamış ancak sadece sıvası temizlenmiş duvarın son durumu. Üst parça daha niteliksiz olmakla beraber bu noktada bir de yola terk etmemiz gereken alan var. Bu duruma çözüm olarak hem duvarı destekleyecek, hem yol kotunda gerekli düzenlemeyi yapacak hem de tarihi duvarı koruyacak bir çözüm bulduk.

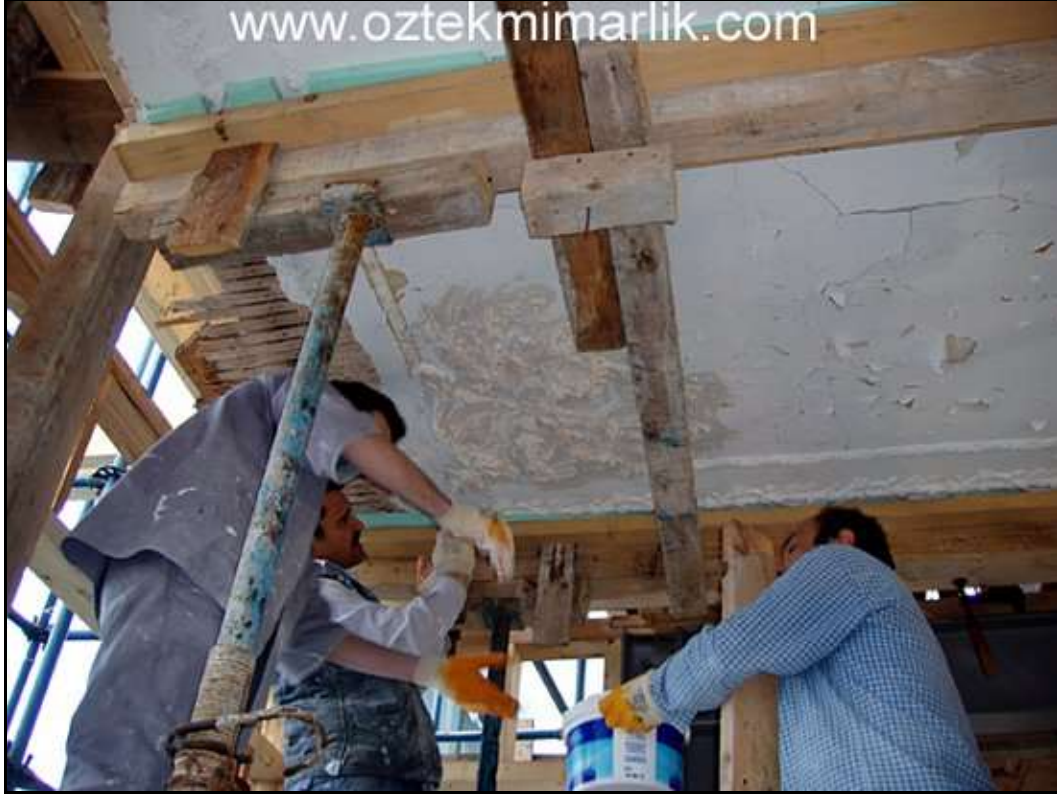
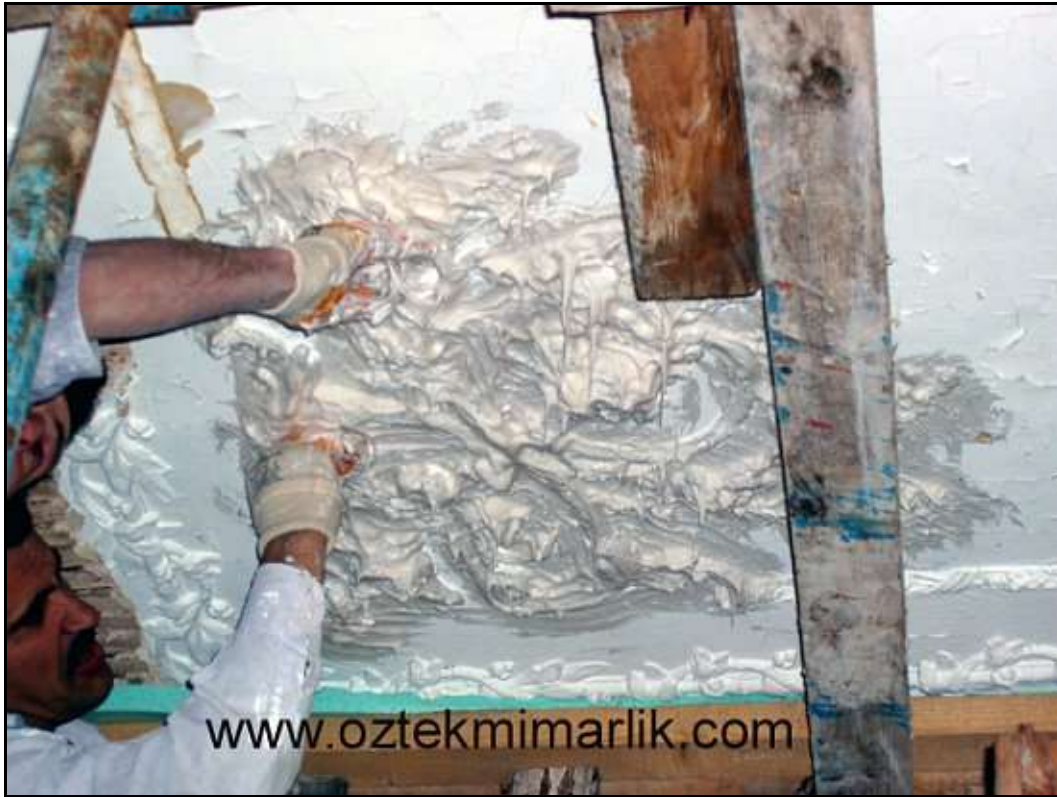
Bu tavanı yerinde korumamıza karşın sıvaların yıpranmışlığı ve kat kat boyalar yüzünden bezemelerdeki bazı detayların yitirilmiş olduğunu gördük. Bu nedenle

tavan bezemelerinin kalıplarını alındık. Altteki fotoğraflar kalıp konusunda uzman ustalar tarafından bezemenin silikonla kalıbının alınışını gösteriyor.

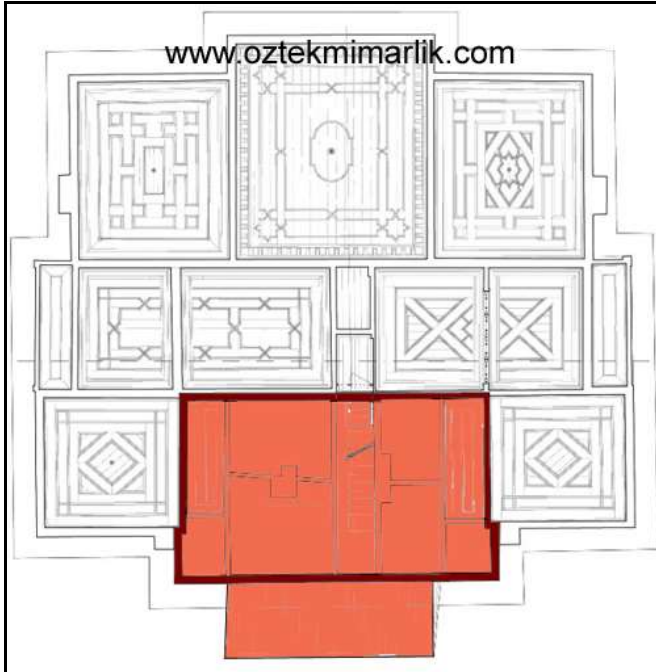
Konstrüksiyon onarımı ikinci kata ulaştığında muhdes betonarme bölümün yıkımına başlandı. İkinci katta duvar, döşeme ve tavan tamirleri devam ederken yıkımdan önce askılama işlerinin yapılması gerekiyordu. Betonarme ek olarak tanımladığım bölüm planda renkli olarak işaretlenmiş bölüm. Yapıya 1953 yılında yapılan tadilatta bu bölümde ahşap konstrüksiyon yok edilmiş onun yerine betonarme taşıyıcı sistem ve tuğla duvarlardan oluşan bir bölüm eklenmiş.

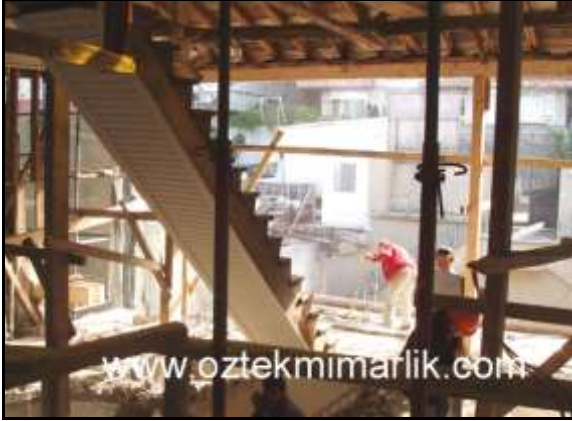
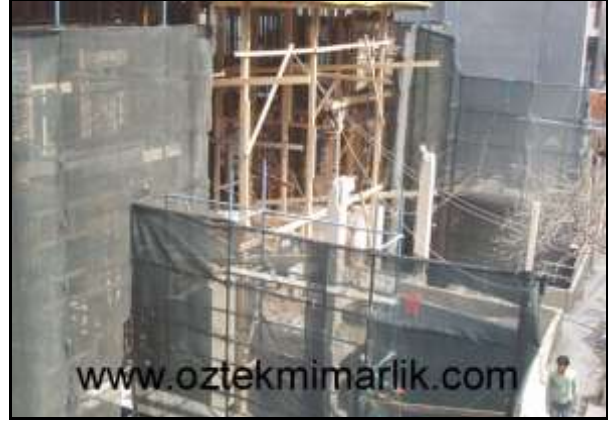
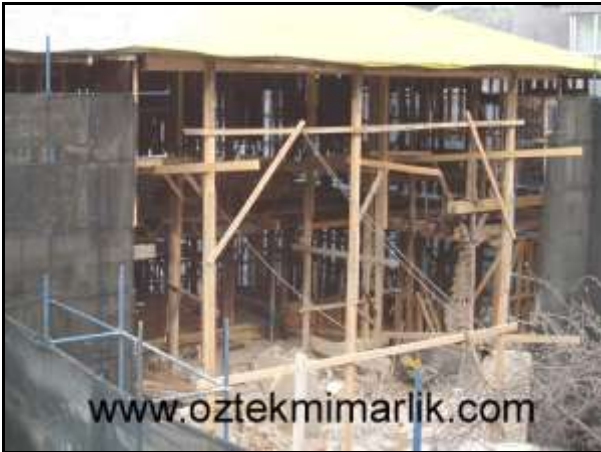
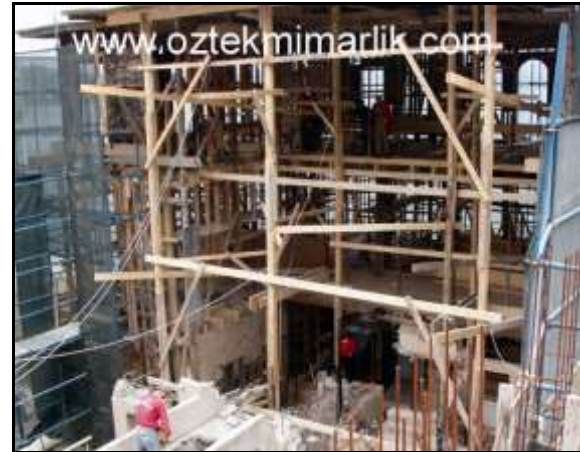
Sonunda betonarme katların sökümü bitti, ve temel kazılmaya başlandı. Ahşap yapının taş temellerini korumuş, betonarme ve çelik yapı sistemleri ile desteklemiştik. Bu bölüme ise temel hafriyatı yapılarak yalıtım ve içine betonarme temel yapılacak.

Çatıyı tutan askı önceleri zemine oturuyordu. Ancak zemin kat sökölüp temel hafriyatı aşamasına gelince askının konsol çalışması gerekti. Bu fotoğraflar oldukça karmaşık; en altta görünen uzunlamasına kiriş üstteki dikmeleri taşıyor, yanlarda iskele tarafından taşınıyor. Diğer ne yöne gittiği belirsiz kirişler ise tüm dikme ve kirişleri diğer yönlerden ana konstrüksiyona bağlıyor.

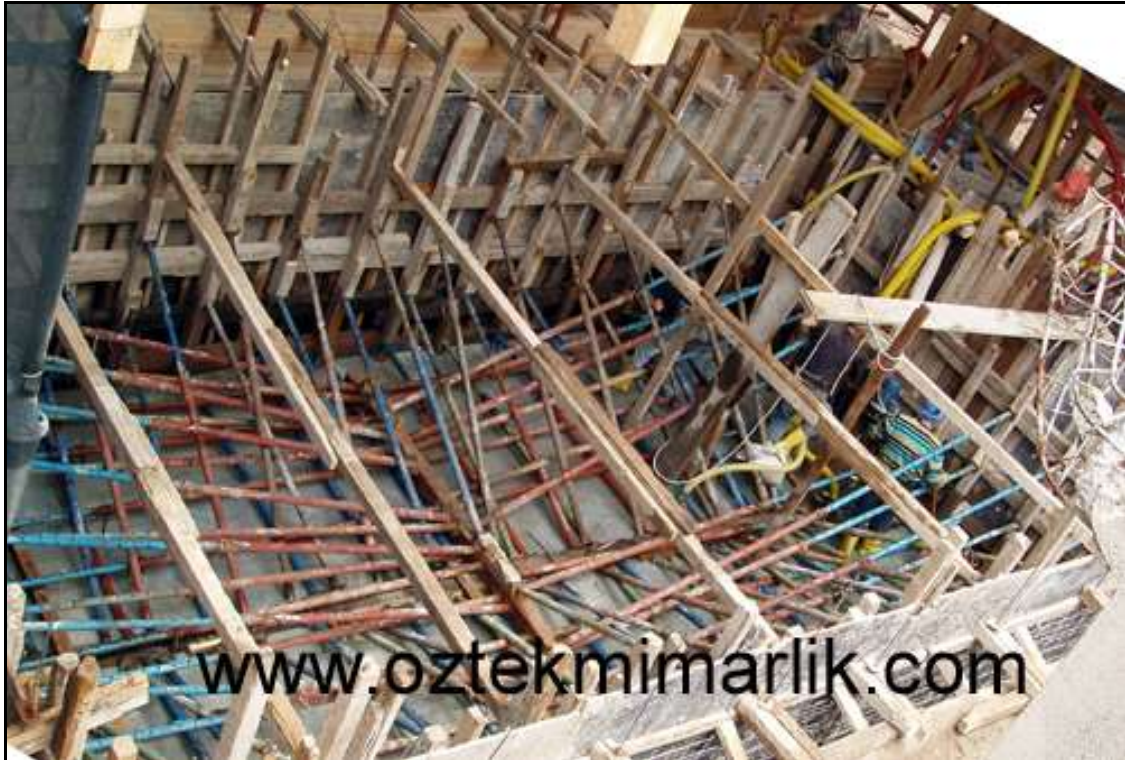
Koruma perdesi – havuzu hazır.

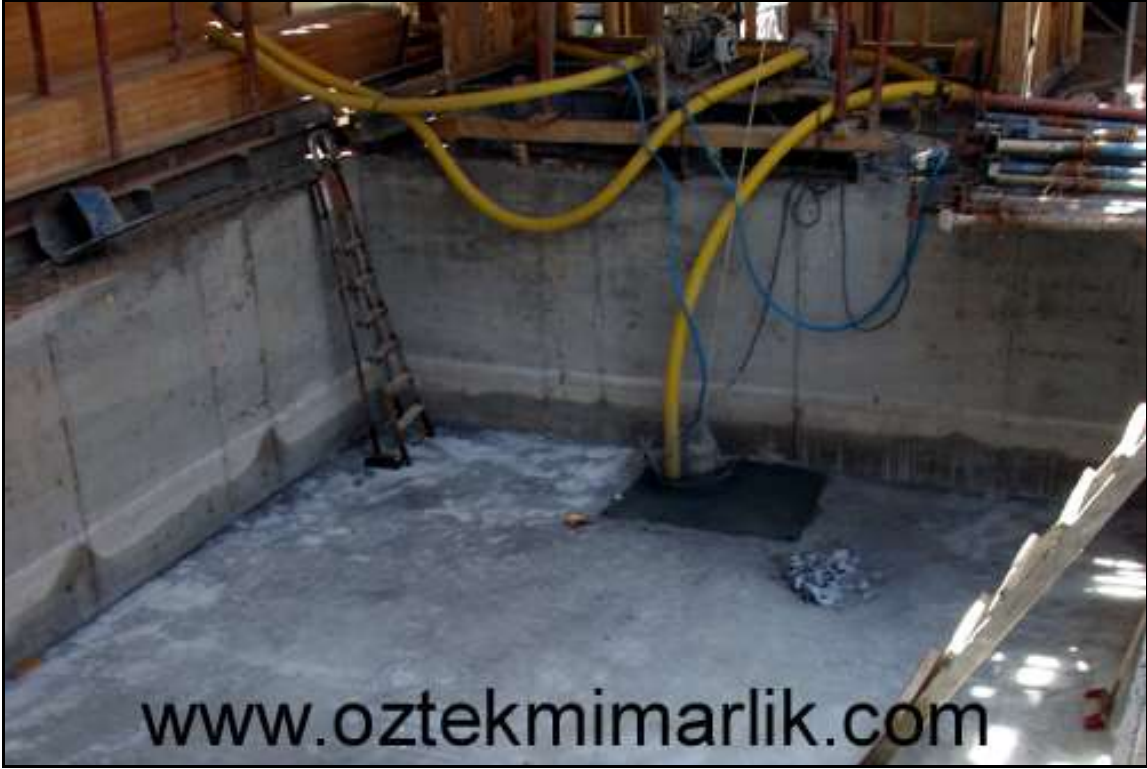
Yalıtım Başladı

Koruma perdesi içine önce iki kat sürme yalıtım uygulandı.

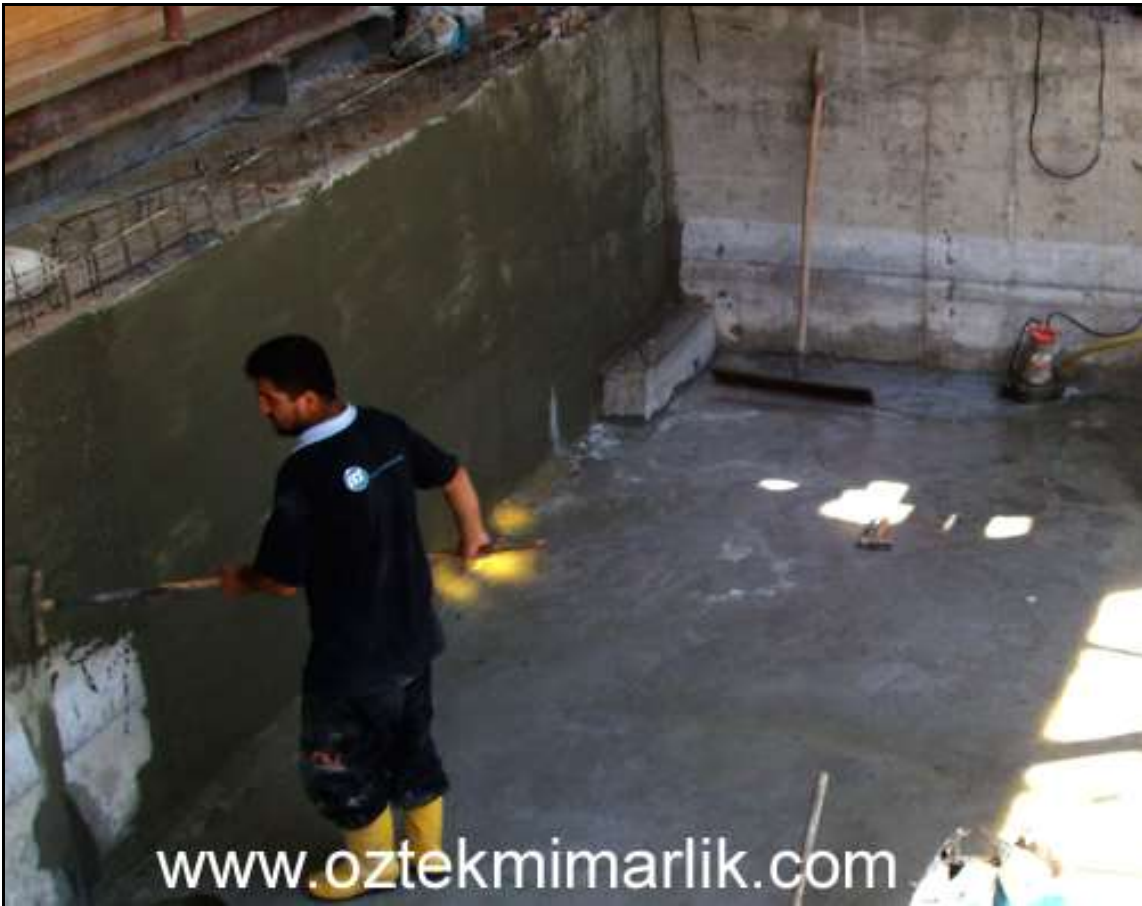
Keçe Serilirken

İki kat sürme yalıtımdan sonra keçe serildi. Çakma noktaları yalıtım seviyesinin üstünde kalıyor.

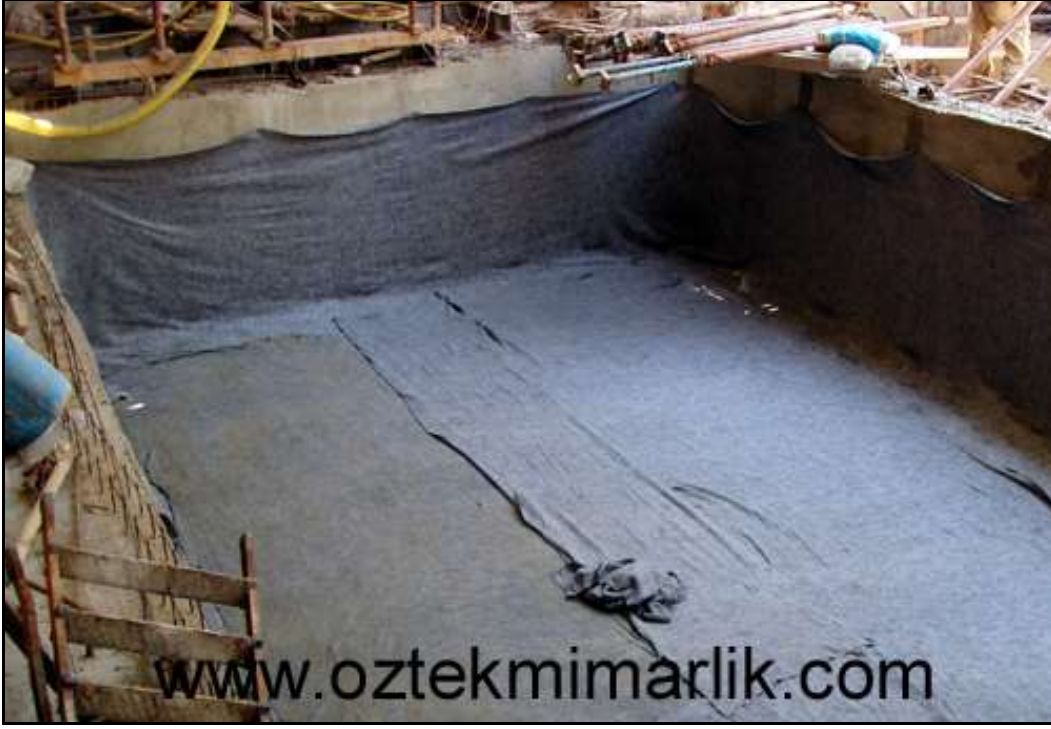
Membran Döşenmesi

Membran malzeme yine su yalıtımı gerektiren kotun üstünde çakılarak tutturuldu. Daha sonra tüm birleşme noktaları ısıtılarak birbirine yapıştırıldı.

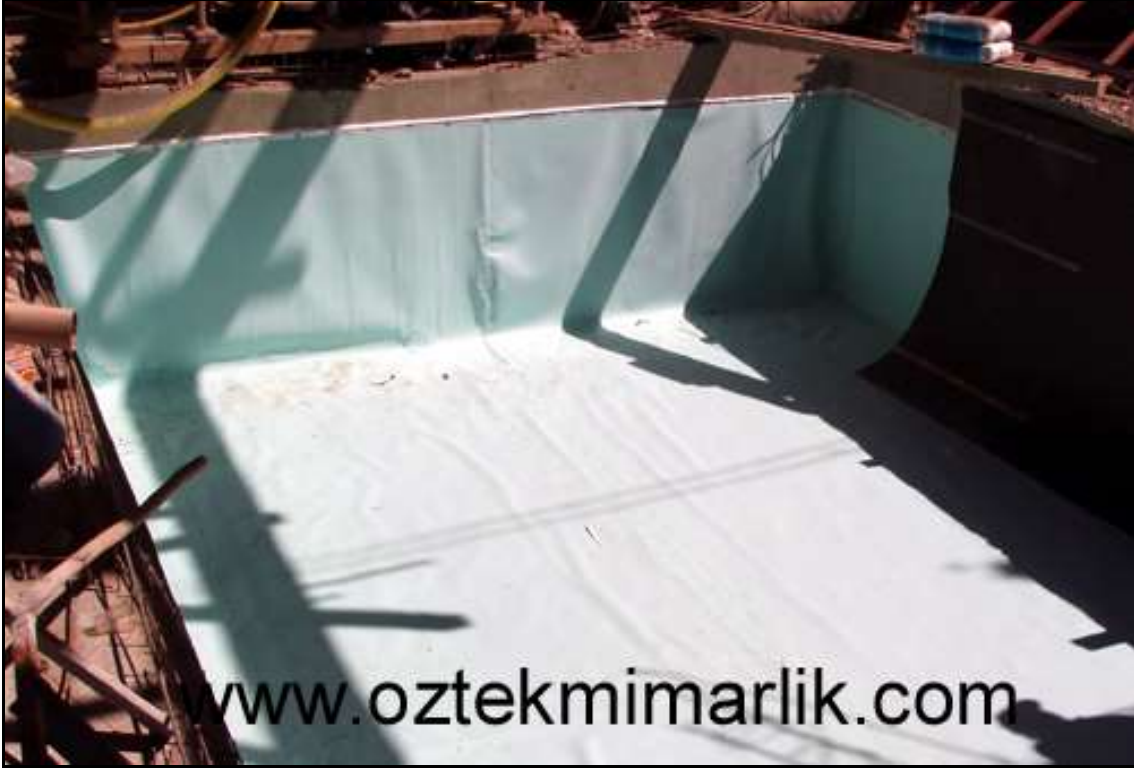
Koruyucu Levha

Temel betonarme imalatı yapılırken yalıtımın zarar görmemesi için koruyucu levha kullanıldı. Koruyucu levhalar sivri kenarların yalıtımı delmemesi için de döşeniyor.

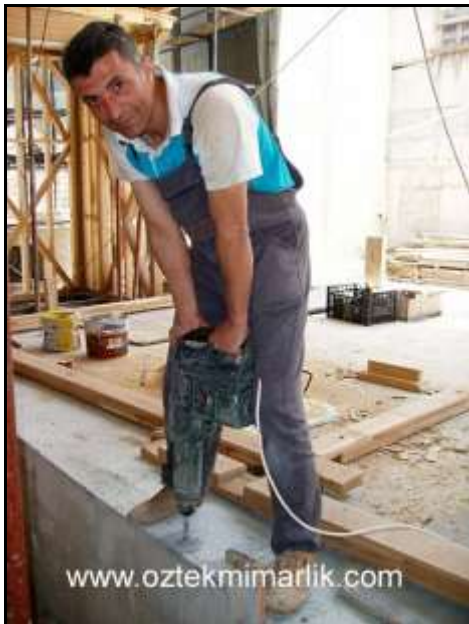
Ahşap yastıklar dübeller ile betonarme tabana sabitlendi.

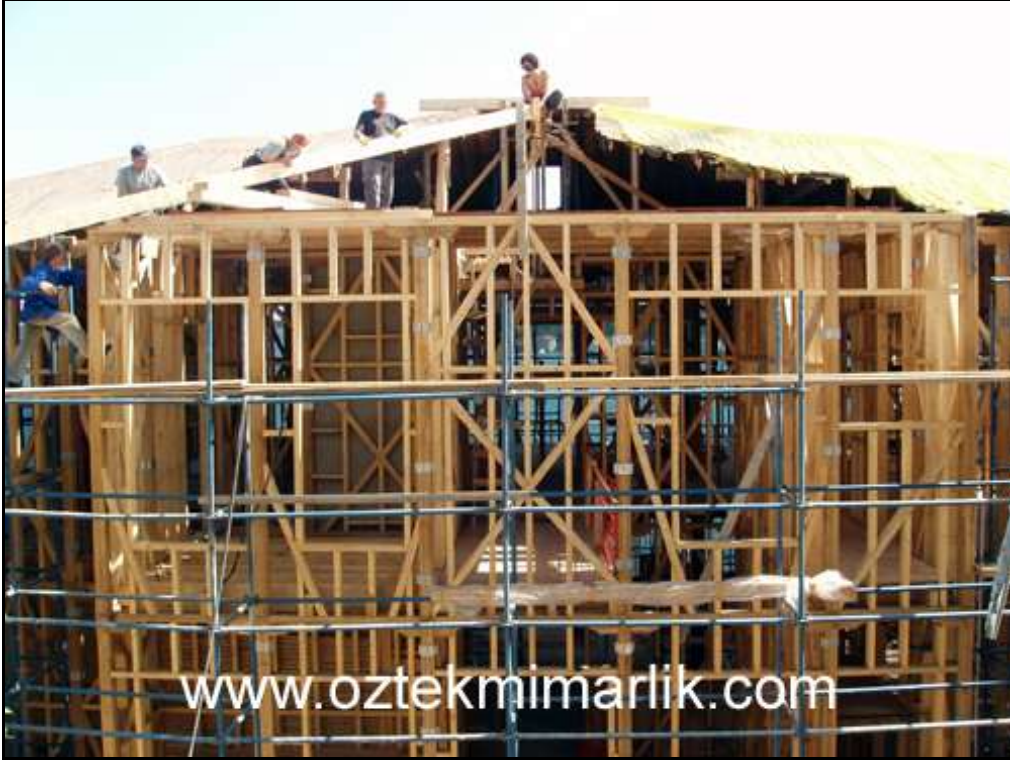
Yeni kurulmuş çatı konstrüksiyonu. Konstrüksiyonun üzeri su-kontrası ile kaplanıyor.

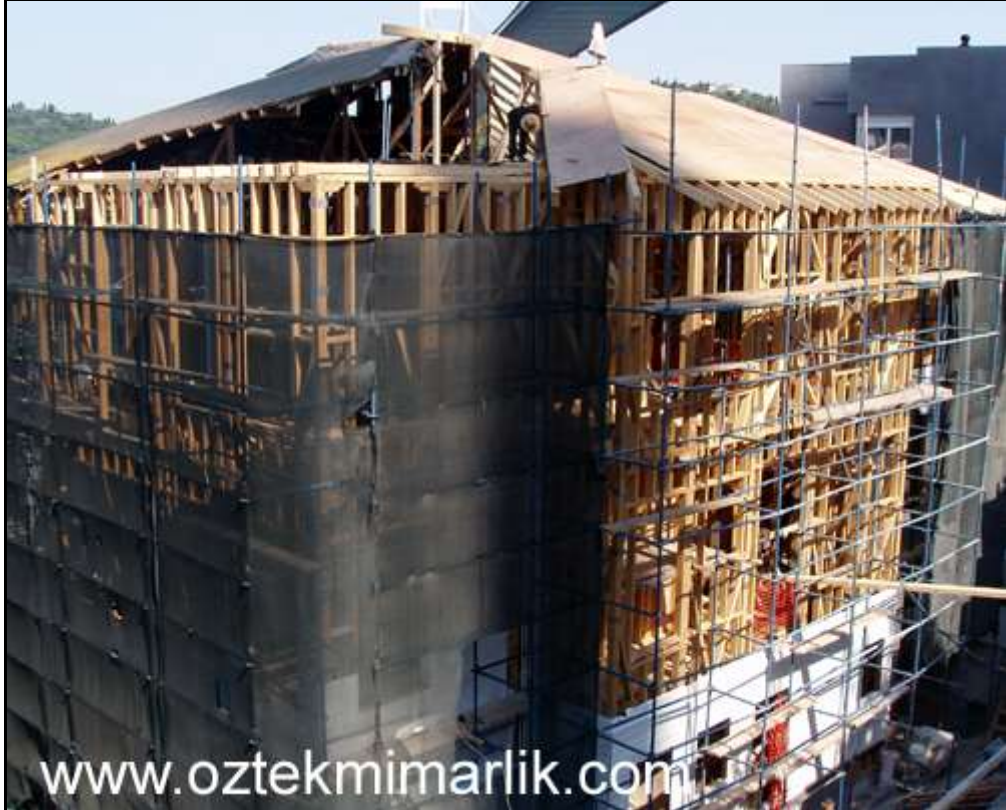
Yalıtım üzerine ahşap cephe kaplaması çakılıyor: Ahşap kaplamalar çakılırken tüm cepheler-binanın çevresi dönülerek çakılıyor.

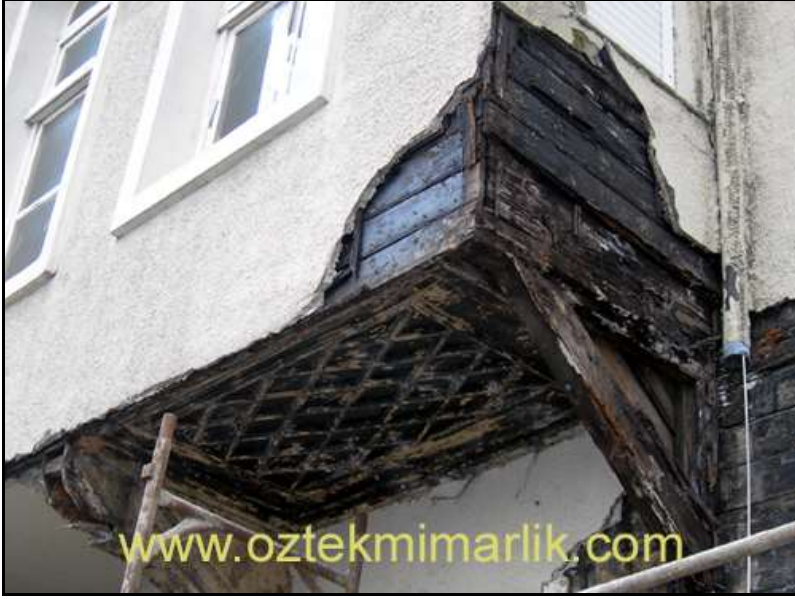
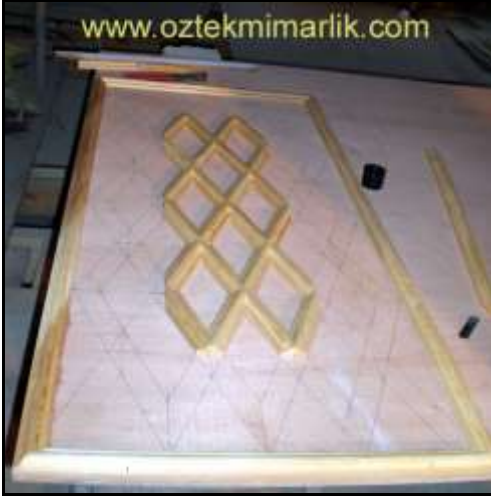
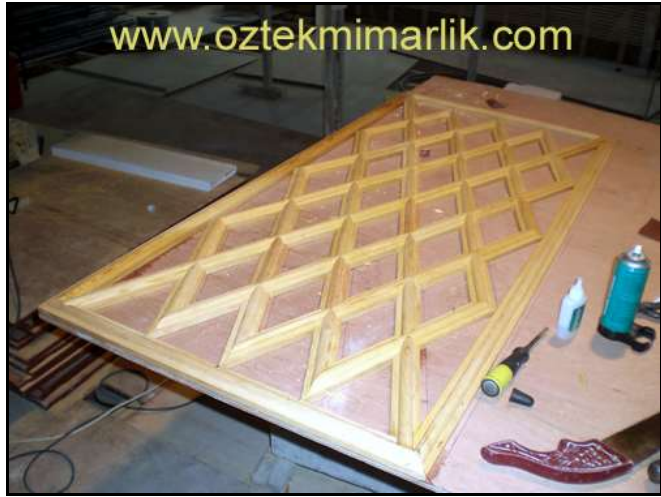
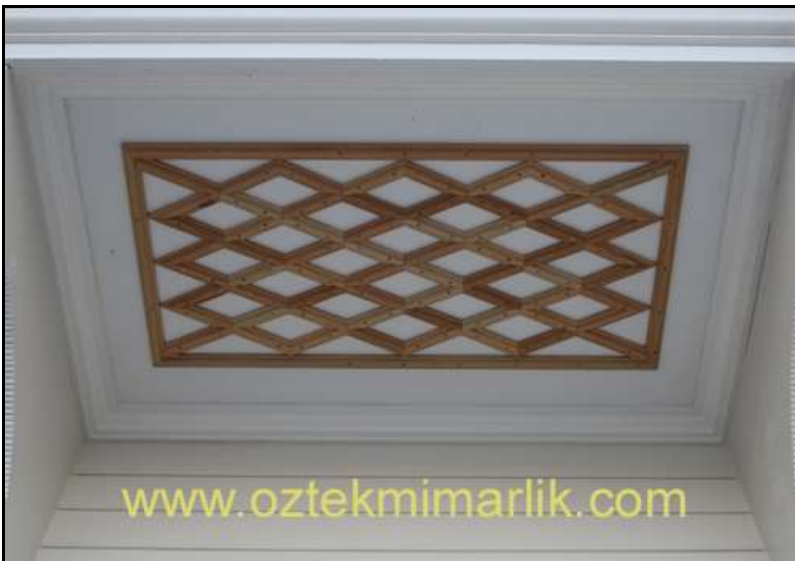
Dış cephenin genel görünümünden sonra detay örneği olarak çıkma altlarını görebilirsiniz. Sıva sökümünden sonra ortaya çıkan çıkma altı çitaları:

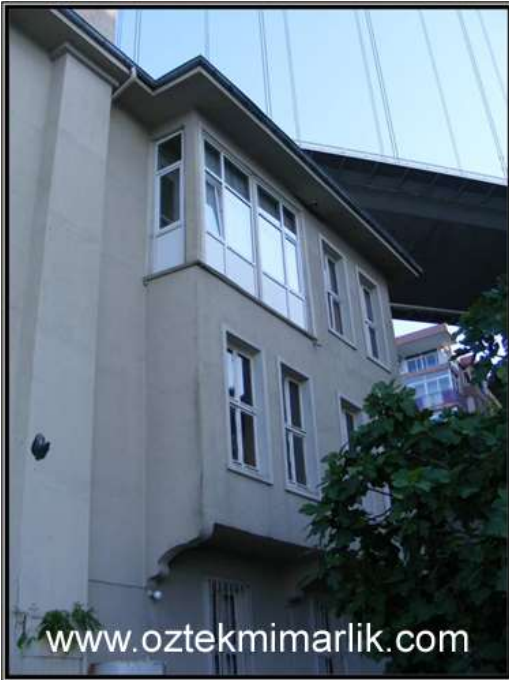
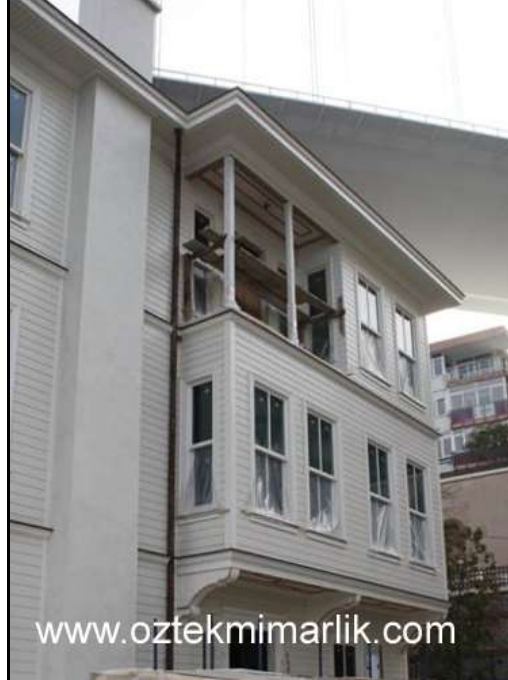
Bu cephede balkon korkuluklarının montajı henüz yapılmadı.

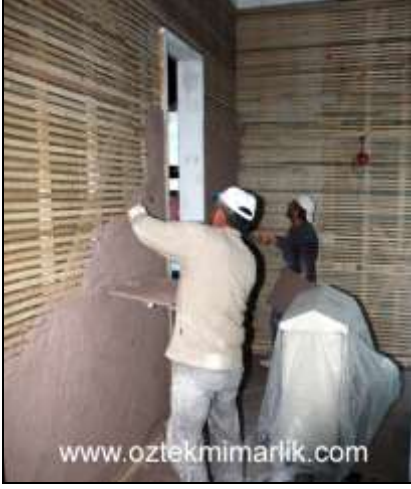
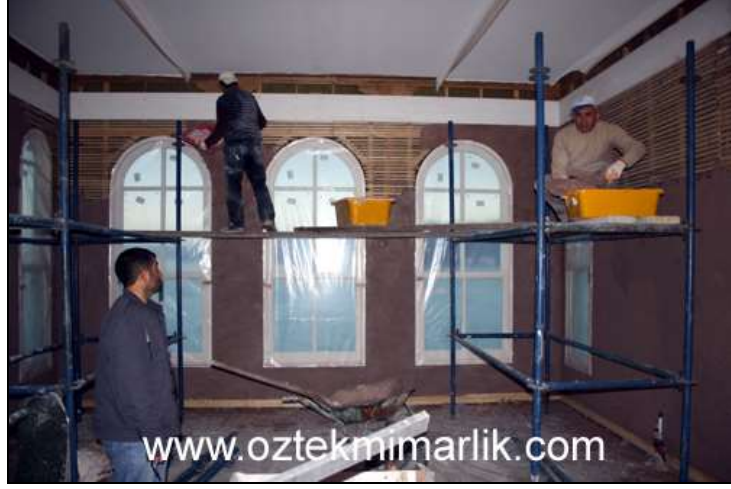
Bu tip sıva kullanılmasının öncelikli nedeni özgün olması. Pratikte ise doğal olması, esnek olduğu için çatlama yapmaması.

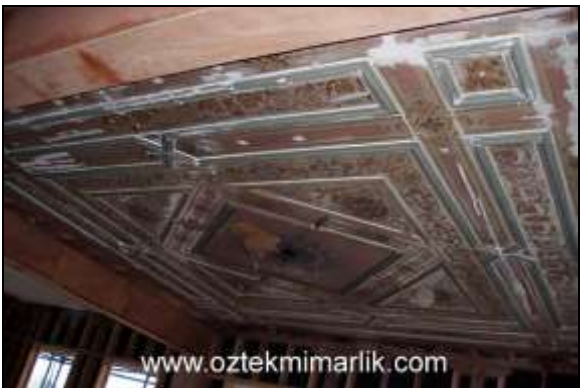
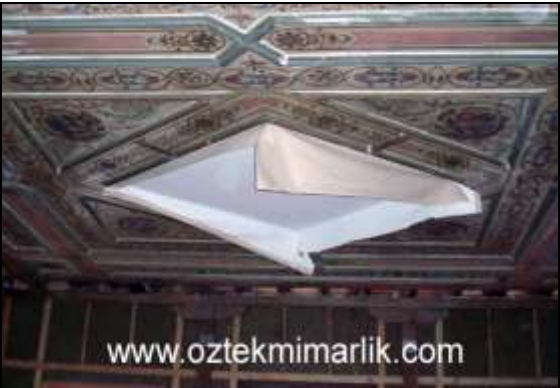
Kalemişi tavan binanın günümüze ulaşmış özgün parçalarının en önemlilerinden biriydi. İnşaat sırasında da yerinde korundu. Ancak tavan göbeğindeki desen zarar gördü ve köşe profillerinin sökülmesi gerekti.

İlk olarak boyalı alanlarda yüzey temizliği yapıldı. Yüzey temizliğinden sonra çatlaklar dolduruldu.
